RAPPORT D'EXPERTISE RETROVALEUR

Référence BCA : 99492660

Immatriculation : FW-730-WW

Modèle : 205

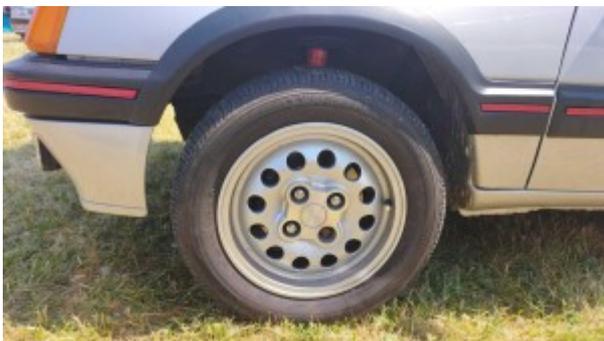
Roue avant gauche

Les jantes en alliage sont en bon état restaurées en 2022.

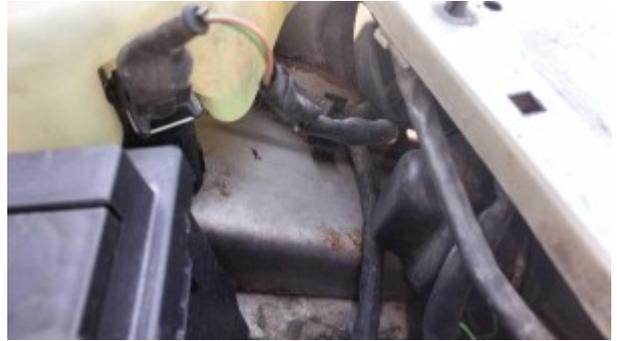
Corrosion : Corrosion du passage de roue avant gauche.

Traces de corrosion de surface sur le passage de roue avant gauche

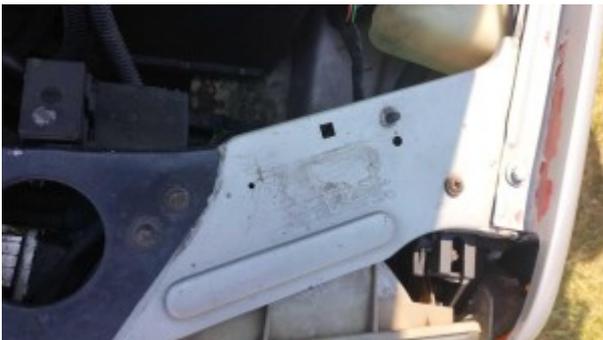
Toile de phare avant gauche

Traces de chocs : Les longerons avant et arrière sont sans particularités. Le véhicule a fait l'objet d'une réparation suite a un sinistre a l'avant gauche.

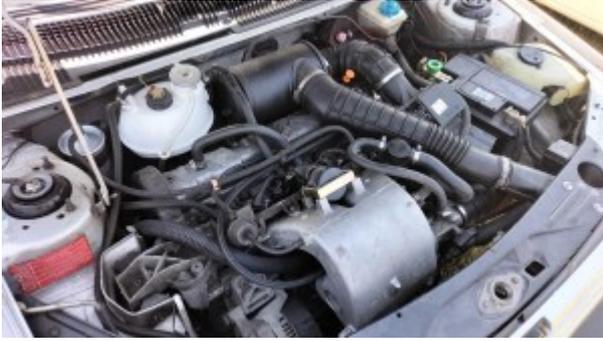
Moteur.

Suintement d'huile sur carter d'huile moteur.

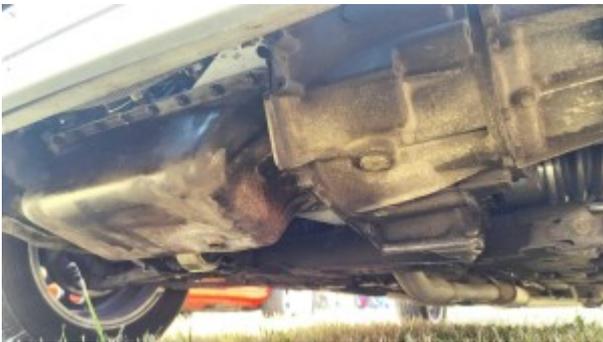
Ensemble motopropulseur vue inférieure.

Boîte de vitesses : Boite de vitesses mécanique à 5 rapports de type BE3. Léger suintement d'huile sur carter de la boîte de vitesses.

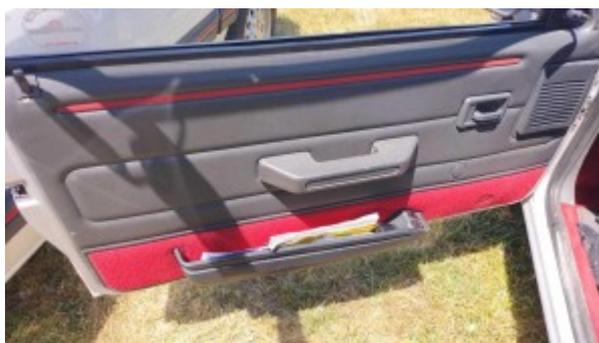
Panneau de porte conducteur

Garniture de portes : Défaut(s) d'aspect
