RAPPORT D'EXPERTISE

Lot 1. CITROEN TORREDO"
estimation: 4000/6000

COMPTE RENDU D'EXPERTISE

Dossier n°19129

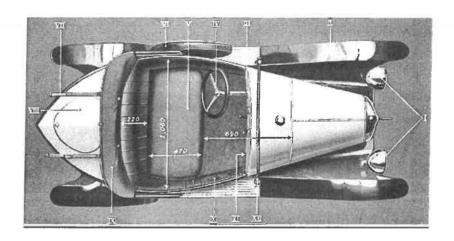
Au lancement en 1922, elle est proposée en version torpédo 2 places.

La HP5 fut déclinée en plusieurs versions (cabriolet et torpédo notamment), dont la plus connue est sans doute la « Trèfle » proposant trois places.

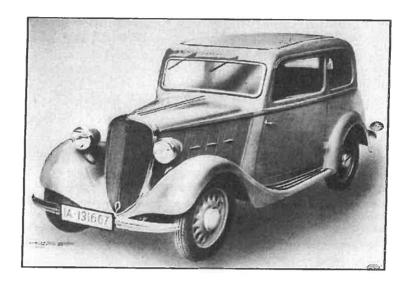
La Simca-Fiat 6 CV est une automobile fabriquée sous licence Fiat par le constructeur français SAFAF à partir de 1932 qui contribua fortement à la motorisation des classes moyennes du pays.

Directement dérivée de la Fiat 508 Balilla, son succès est à attribuer à une décision très courageuse du constructeur de lancer cette voiture en une période peu faste et surtout à la qualité du travail de ses concepteurs, qui réalisèrent une automobile moyenne avec des prestations de classe supérieure et dont le coût d'utilisation était très modique.

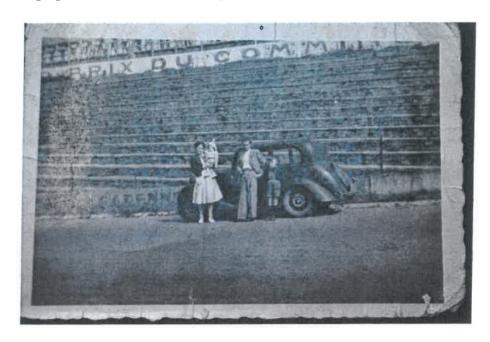
Une photo d'époque du véhicule devant les gradins du circuit du Comminges nous a été présentée.
